电力电缆试验技术

广东电网公司电力科学研究院

电力电缆与架空导线

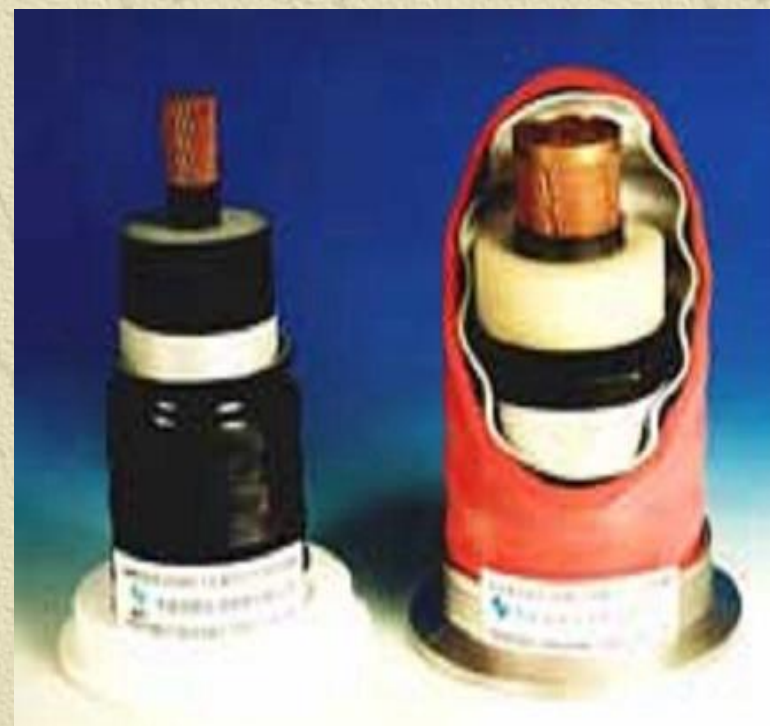
单芯电缆

✦ 单芯电缆典型结构由内向外依次为：电缆线芯、线芯屏蔽、绝缘层、绝缘屏蔽、内衬层(缓冲阻水层)、金属护层、外护层等。

✦ $1 \times 1600\text{mm}^2$ 220kV 电缆

$1 \times 2500\text{mm}^2$ 220kV 电缆

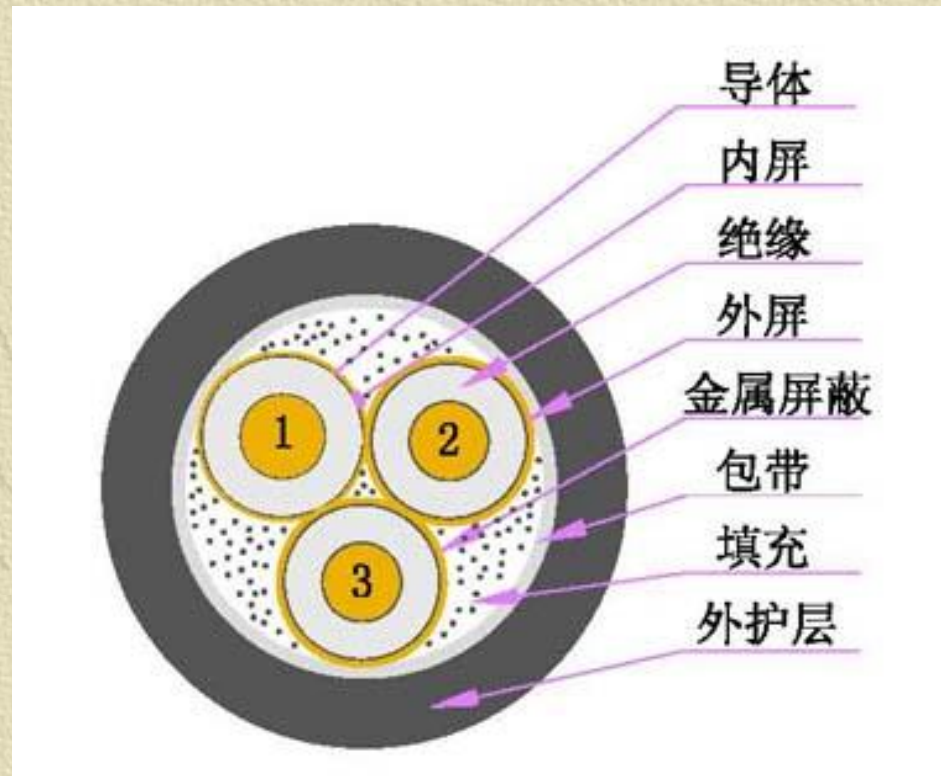
三芯电缆

三芯电缆典型结构由内向外依次为：电缆线芯（导体）、线芯屏蔽、绝缘层、绝缘屏蔽、内衬层(填充层)、金属铠装、外护层等。

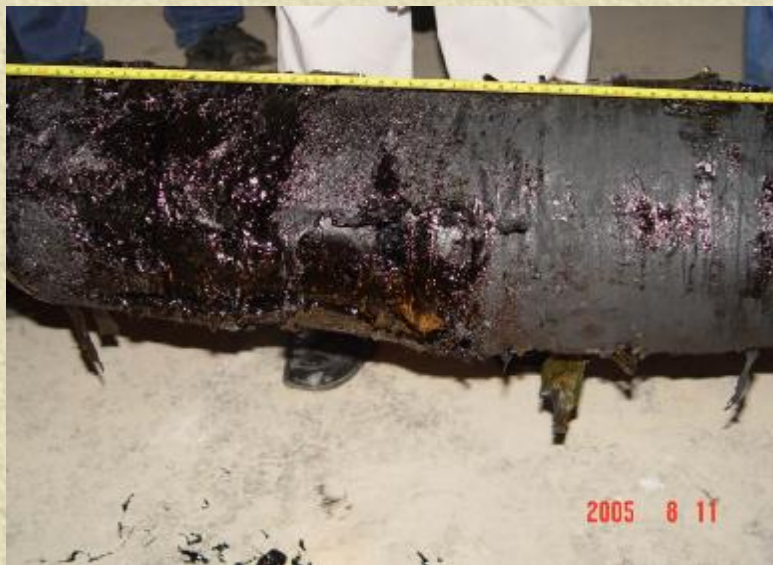
序号⑤：一起110kV电缆故障实例照片

中间接头故障后图片

- ◆ 首先，厂家工艺要求不合理，电缆预制件的铜编织带外层只要求一层半搭绝缘带，而且预制件在铜壳内严重偏心，导致绝缘裕度不够。
- ◆ 其次，在电缆外护层直流10kV/1min耐压试验时，试验电压把仅有的一层绝缘带击穿，但试验时互联箱中另一侧非被试段金属护层未接地，导致缺陷未及时被发现。
- ◆ 带电运行后，绝缘接头内部导通，造成电缆护套交叉互联系统失效，护套产生约几十安培感应电流。感应电流流过接头的铜编织与铜壳接触处，产生的热量将中接头预制件烧融，烧融区域破坏了橡胶预制件的应力锥的绝缘性能，场强严重畸变，接头被瞬间击穿，导体对铜壳放电，导致线路跳闸。

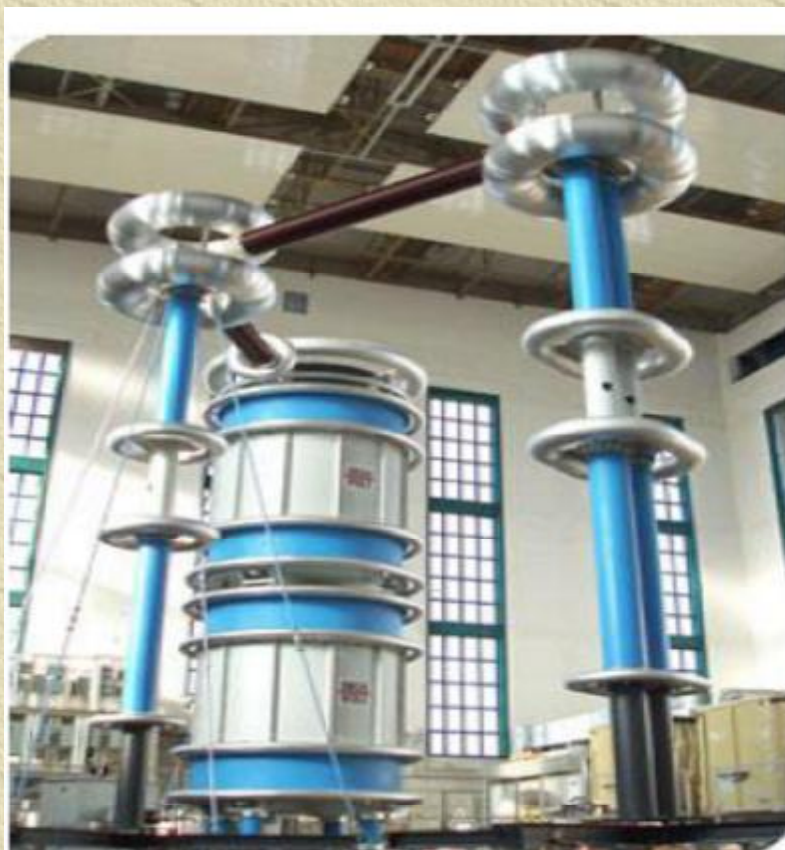
调感式串联谐振耐压试验装置

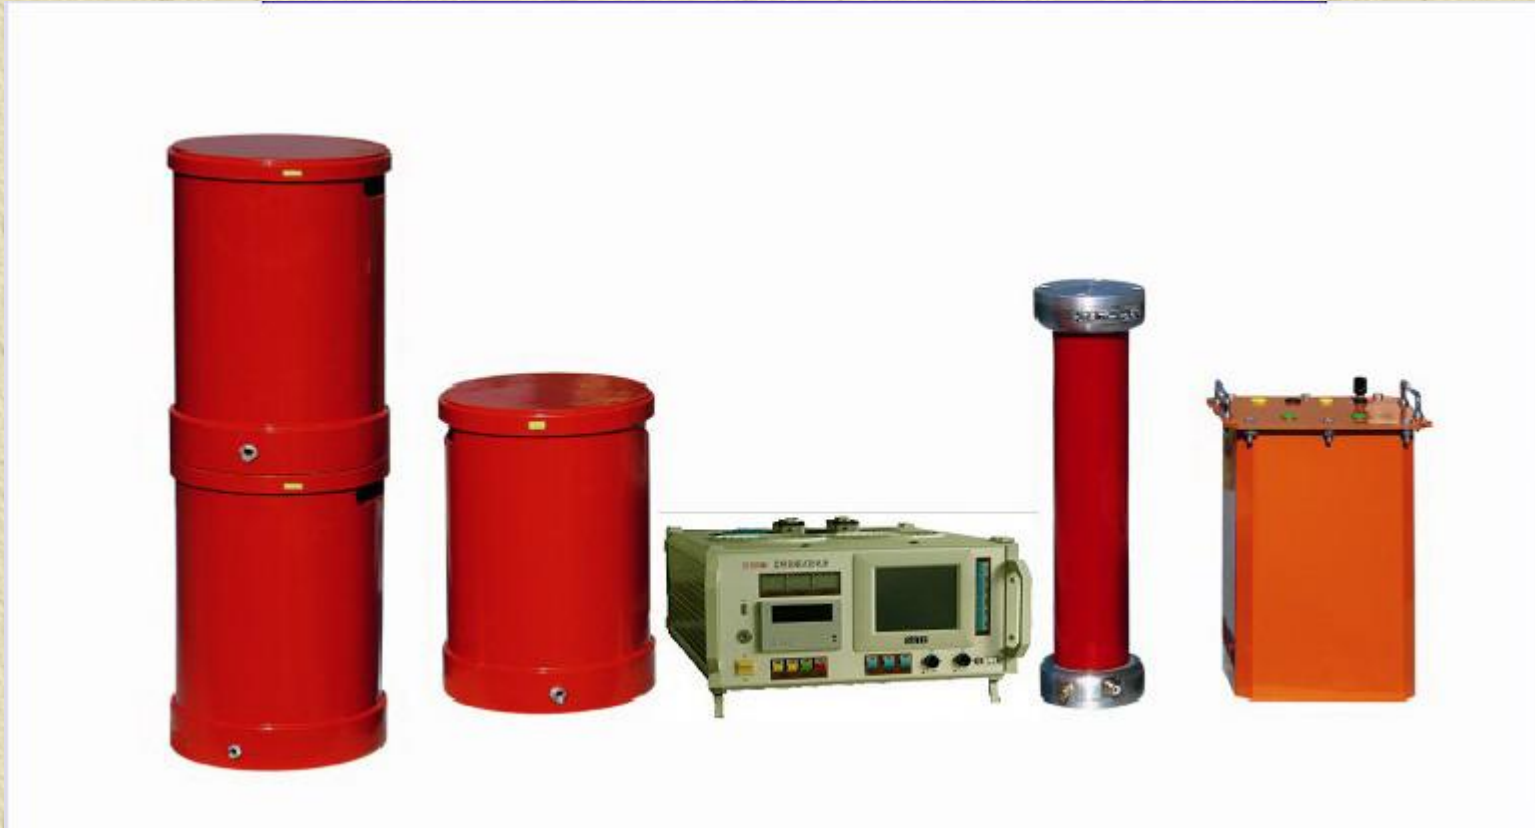
调频式串联谐振耐压试验装置

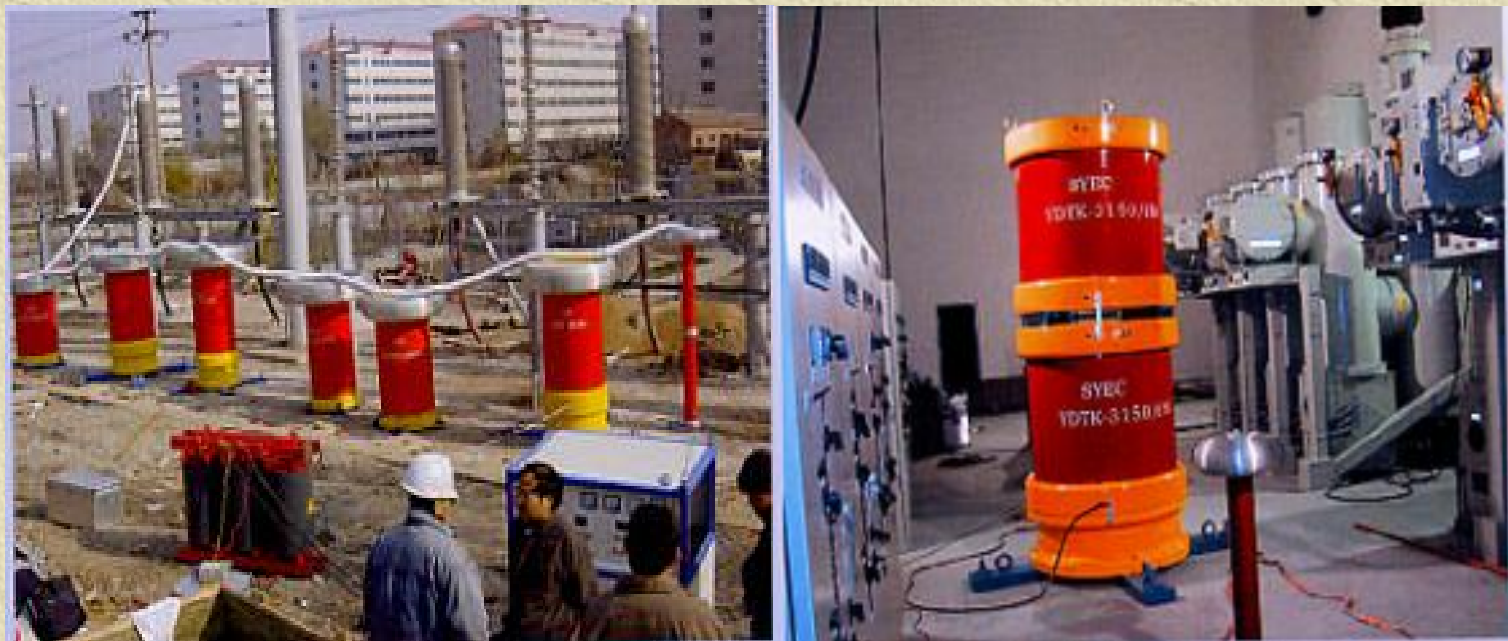
调频式串联谐振耐压试验装置

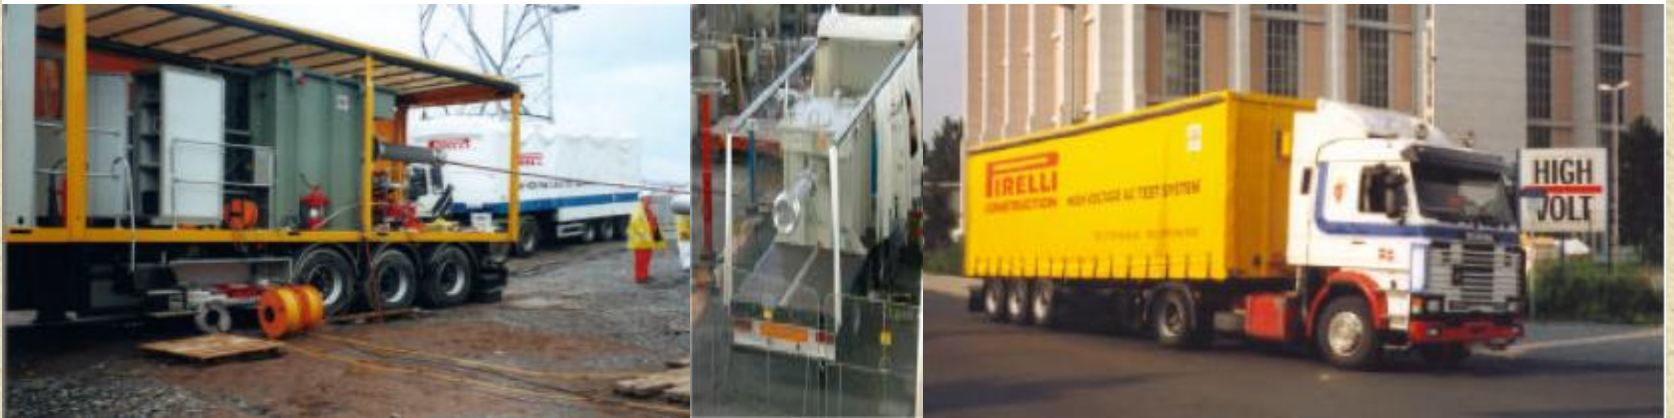
调频式串联谐振耐压试验装置

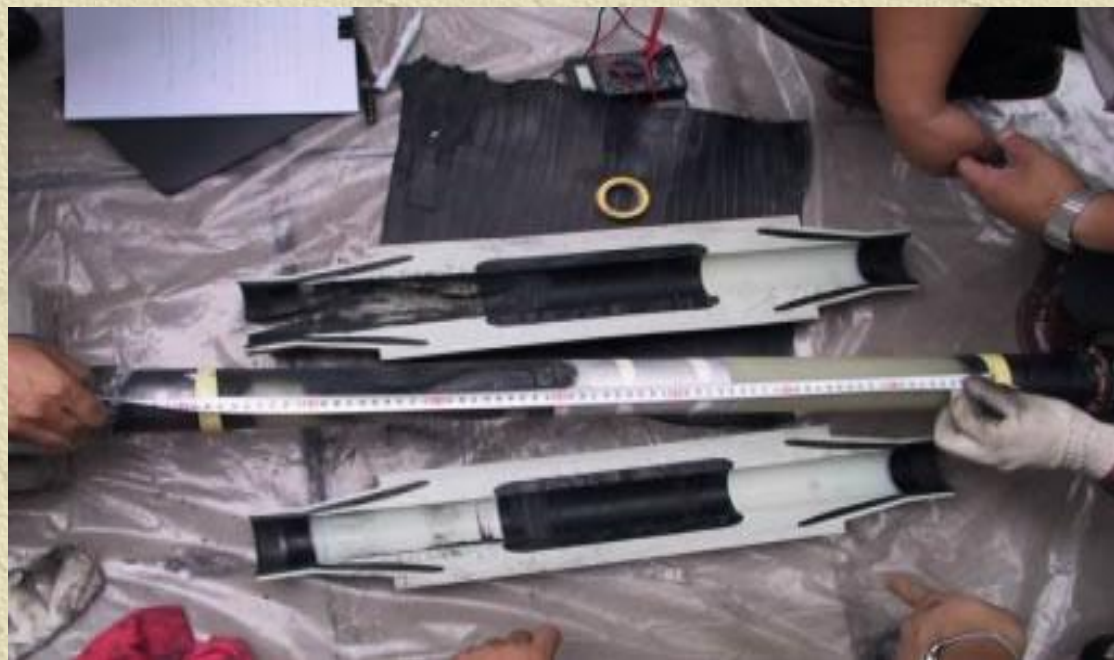
中间接头击穿后解剖图片

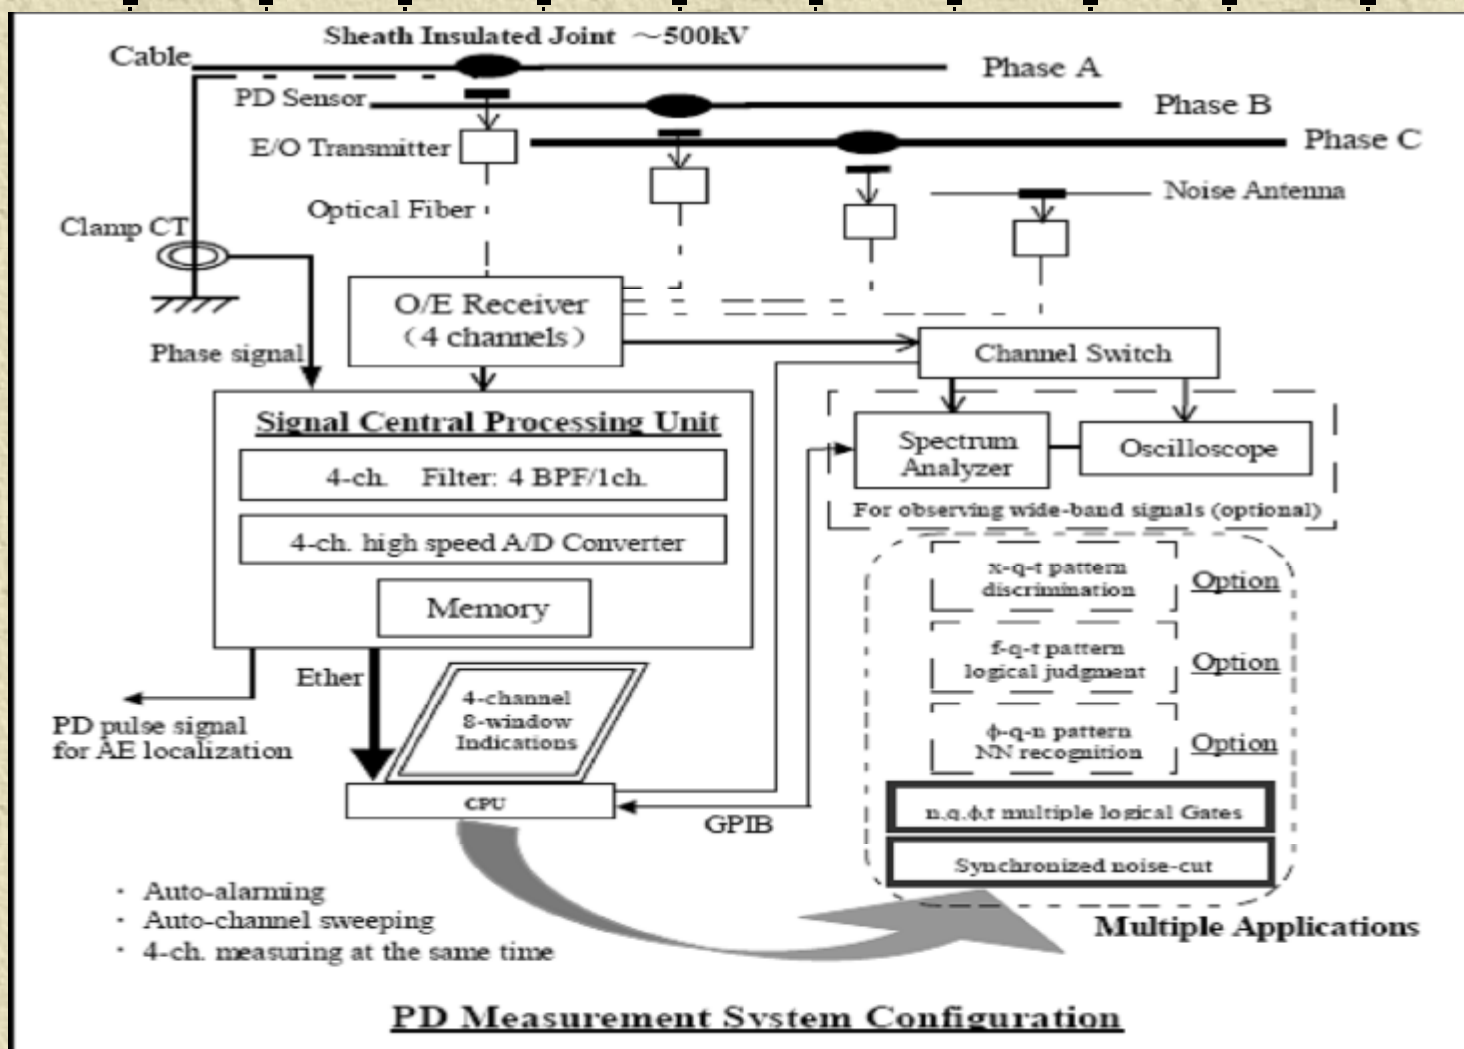
电缆现场局放测量系统构成

- ✦ 采用UHF频域与多个高频频带检测相结合的测量技术，首先利用UHF检测系统初步巡检，然后根据现场情况分别采用金属薄膜电极传感器、电容臂传感器、高频电流互感器传感器三种信号检取方式从被试电缆中间绝缘接头、终端接头处取样测量信号进行深入测量。
- ✦ 金属薄膜电极传感器法需要在电缆中间接头两侧包裹金属膜电极，电容臂传感器法、高频电流互感器从被试电缆终端接头金属护套接地引下线处取样测量信号。但三种取样方法都不须改动电缆一次连接线、中间接头结构及电缆终端连接方式，因而不需改变电缆运行状况。

- ✦ 检测传感器模块与测量单元间采用光纤传输信号，保证测试人员、设备安全。
- ✦ 系统应用提高测试频率的测量方法，可选择在多个频带范围内进行测量，便于局部放电信号的识别、定位、分析，提高了测量的信噪比。
- ✦ 系统可实现四通道实时测量，可同时测量三相电缆的局部放电量与环境干扰，有利于抑制外部干扰。
- ✦ 系统可测量局部放电信号的幅值大小、相位特征、重复频率、图谱特性及信号波形的微观特性等。

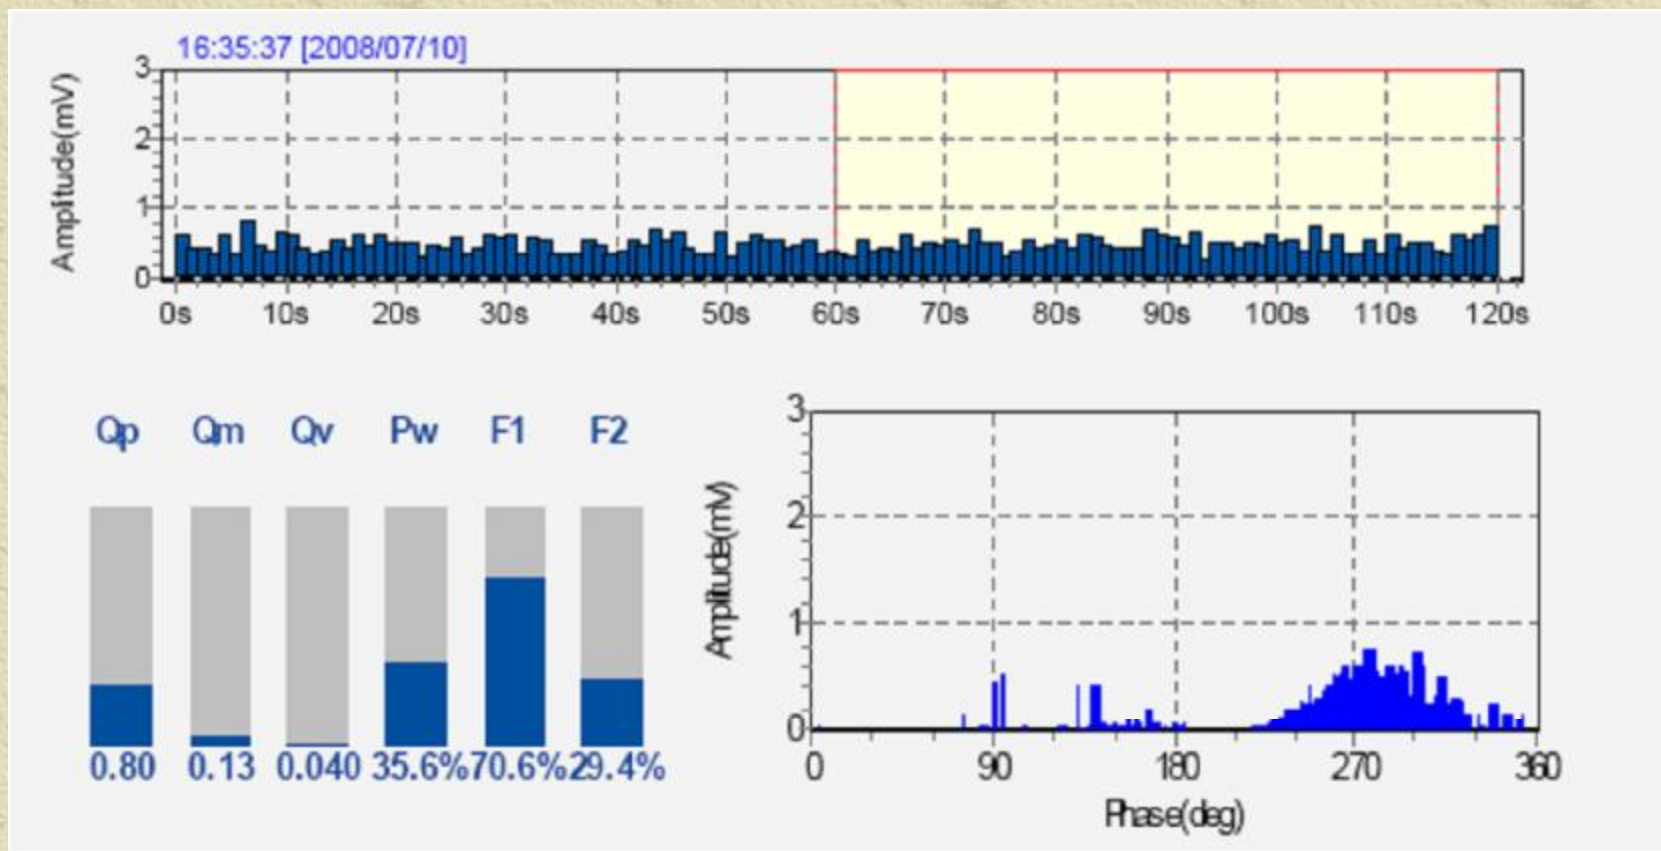
UHF测量谱图

- ✦ (1) 多个频带的测试结果均发现电缆GIS终端接头处存在局部放电信号。
- ✦ (2) 多个频带的测试结果均表明A相局放量较B、C相大，考虑到三相都存在局放的可能性很小，可以认为B、C相测到的信号应该是A相通过空间耦合过来的。
- ✦ (3) 多个频带的测量谱图均发现，测量到的局放信号具有单峰特性，据此分析绝缘材料内部放电可能性不大，电缆接头出线套管屏蔽等处存在尖端放电的可能性较大。
- ✦ (4) 由于现场条件限制，无法对测试系统进行专门校准，谱图中局放量幅值不具有绝对意义，但是，测试结果均发现脉冲发生率并不高（<150次/秒），表明放电发生频率并不很高，短时间应该不会对系统绝缘造成严重影响。

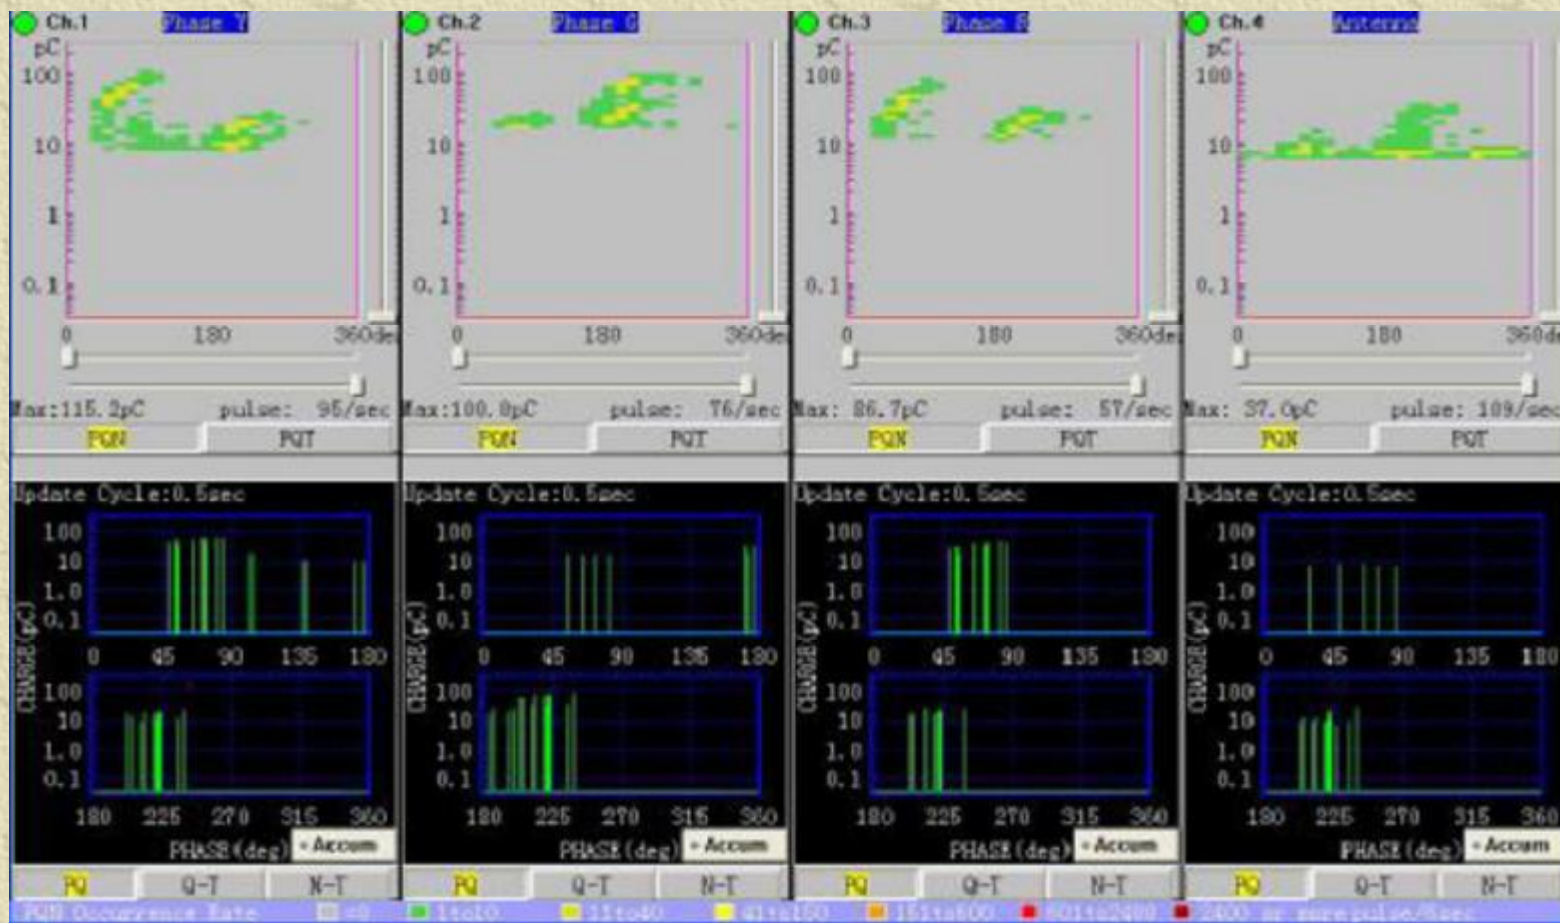
14MHz测量谱图

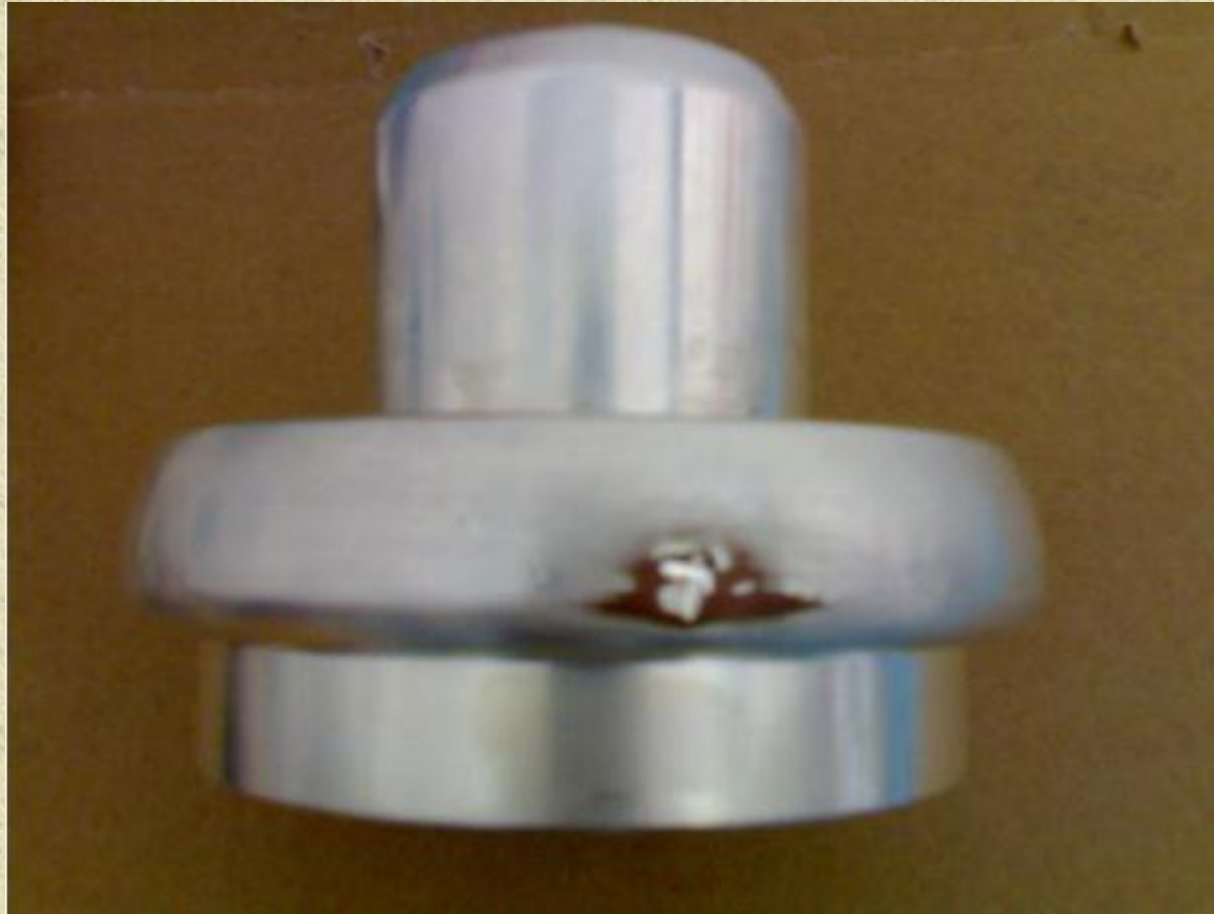
A相电缆GIS接头套管金属接插件屏蔽损伤处照片
